Denkmale in Mittelsachsen

Das Brauhaus in Penig und seine Umgebung

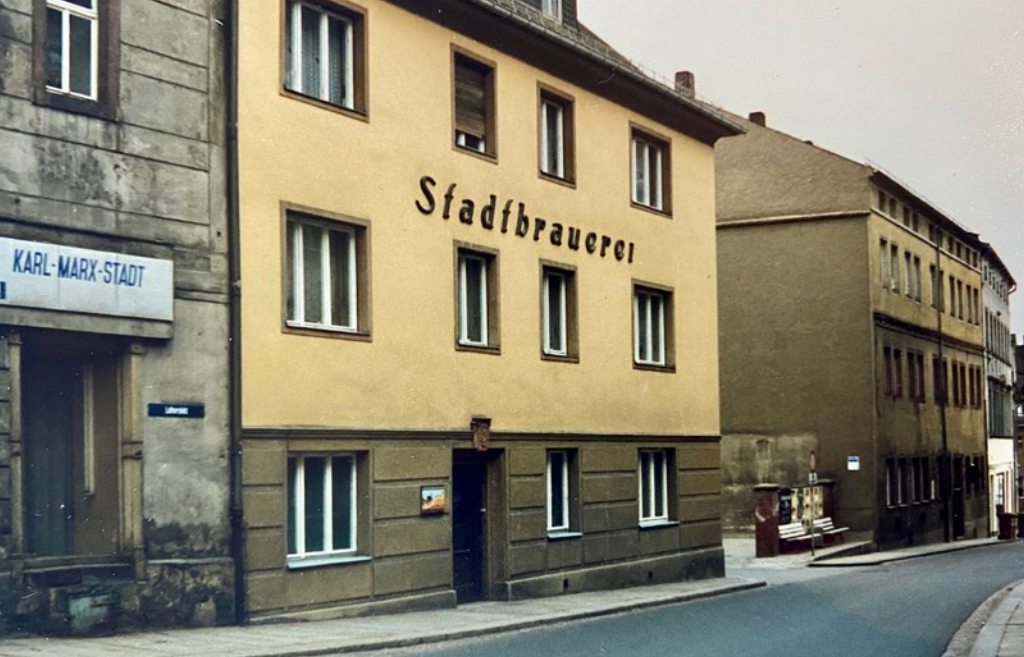
Abbildung 1: Die Stadtbrauerei im Jahr 1992,

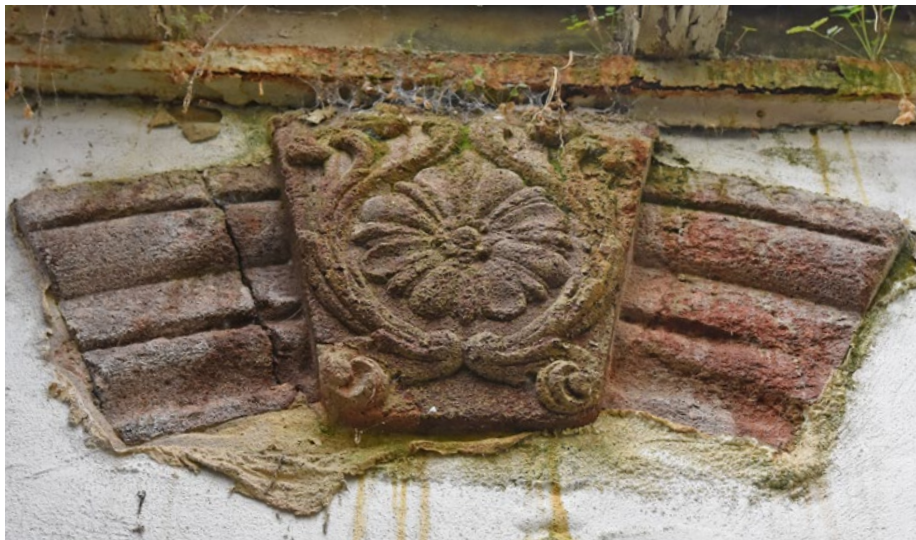
Abbildung 2: Spolie mit Blütenmotiv, möglicherweise von einer Vorgängerbebauung stammend

Das im Jahr 1485 verliehene Braurecht wurde im Spätmittelalter und in der frühen Neuzeit an verschiedenen Orten im Zentrum Penigs ausgeübt. Doch bereits für das Jahr 1440 ist die Errichtung einer Braupfanne nachweisbar, da hierfür Steuern und Pacht von über 100 Wohnstätten eingezogen wurde. Für das Jahr 1520 ist eine dem Bürgermeister Tzschimler gehörende Brauerei in der Schlossgasse verzeichnet. 1549 kaufte die Stadt ein Haus in der Brauhausgasse und errichtete ein kommunal betriebenes Brauhaus. Das heute erhaltene, gegenüber dem Rathaus gelegene Gebäude geht vermutlich in Teilen seiner Substanz auf das Jahr 1706 zurück, wovon ein erhaltener Schlussstein eines Porphyrgewändes zeugt.

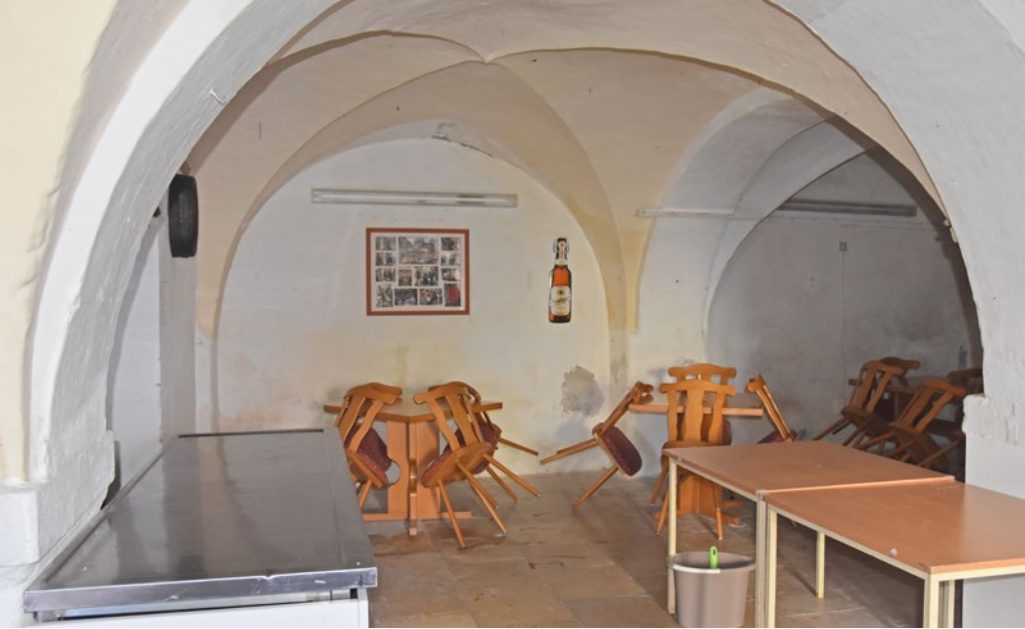
Abbildung 4: Kreuzgratgewölbe des ehemaligen unteren Malzbodens

Das Brauhaus zeigt Merkmale unterschiedlicher Epochen der Architekturgeschichte, beginnend mit den erhaltenen Kreuzgratgewölben des 18. Jahrhunderts und den Steinmetzarbeiten der Schlusssteine aus Porphyrtuff. Kellerei und Sudhaus zeigen im Altstadtbereich als einzige Bauten die regionaltypische Backsteinarchitektur der 1920er Jahre. Als letzte bedeutende Schicht wurde in der Mitte der 1930er Jahre das Kontor- und Mälzereigebäude um ein Geschoss erweitert und die Fassade im Stil einer reduzierten Heimatschutzarchitektur umgestaltet. Im Kreis Mittelsachsen besitzt die Peniger Brauerei mit ihrer einzigartig langen Tradition und dem geschlossenen historischen Baubestand Seltenheitswert.

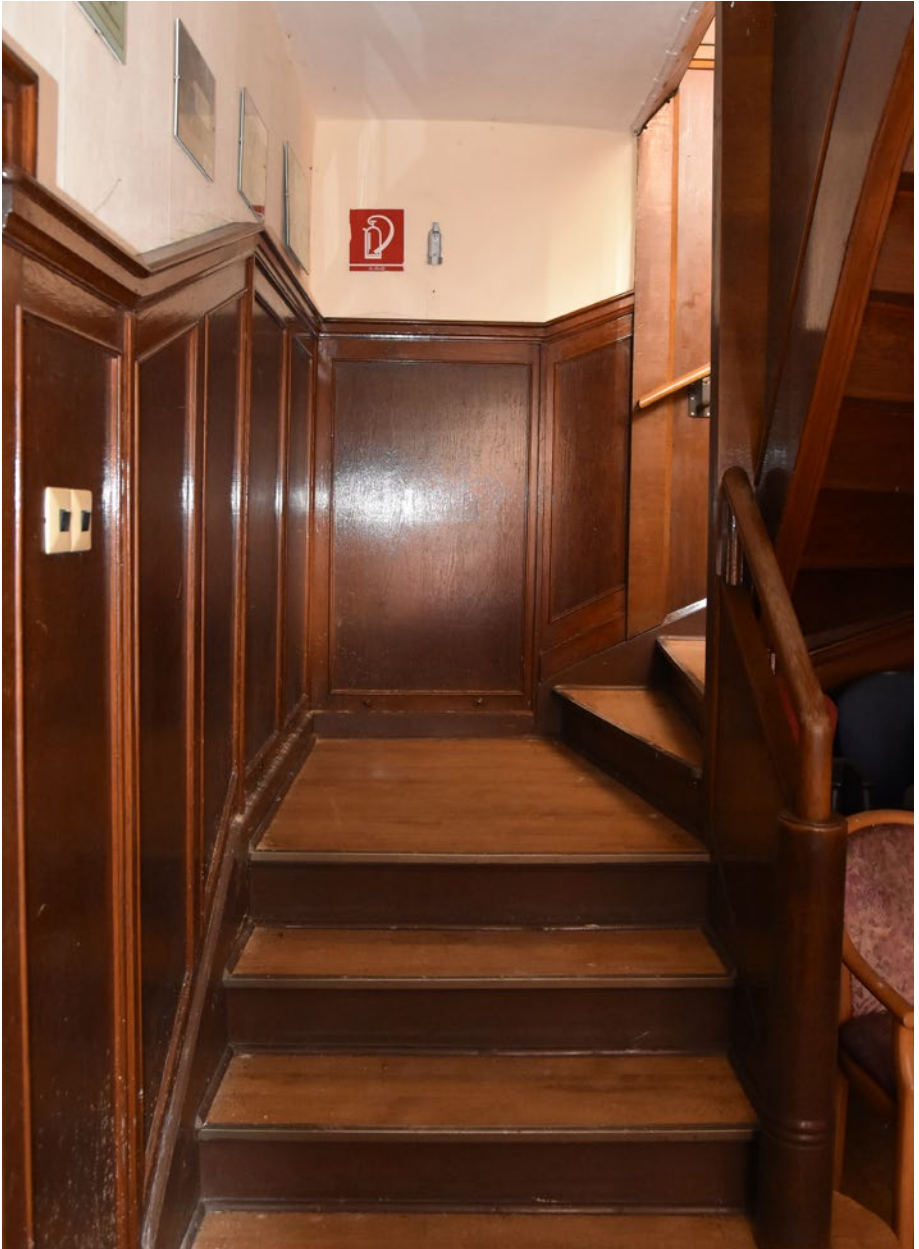
Abbildung 7: Treppenhaus mit Holzvertäfelungen im Erdgeschoss

Dieser ehemalige Vorratsraum hat sich bis heute erhalten. Zwischen Flur und Küche, im Bereich des früheren Lagerraums, befindet sich nun eine Diele mit einer Treppe ins Obergeschoss. Dort zeigt sich der Wunsch nach einer stärkeren Trennung von Wohnen und Arbeiten sowie einer Verbesserung von Belichtung und Belüftung: Eine Trennwand im Malzboden scheidet einen Vorraum, in dem ebenfalls ein neues Badezimmer direkt über dem Hausflur eingebaut werden sollte. Die ehemalige Kammer entlang der Brandwand zu Lutherplatz 4 ist nun der Brauerei zugeordnet, während zwei weitere zu einem neuen Schlafzimmer zusammengefasst wurden. Ein Bereich des Malzbodens an der Ecke Lutherplatz / Brauhausgasse wurde abgetrennt und zum neuen Wohnzimmer, ebenfalls vom Vorraum mit Treppe zu erreichen.

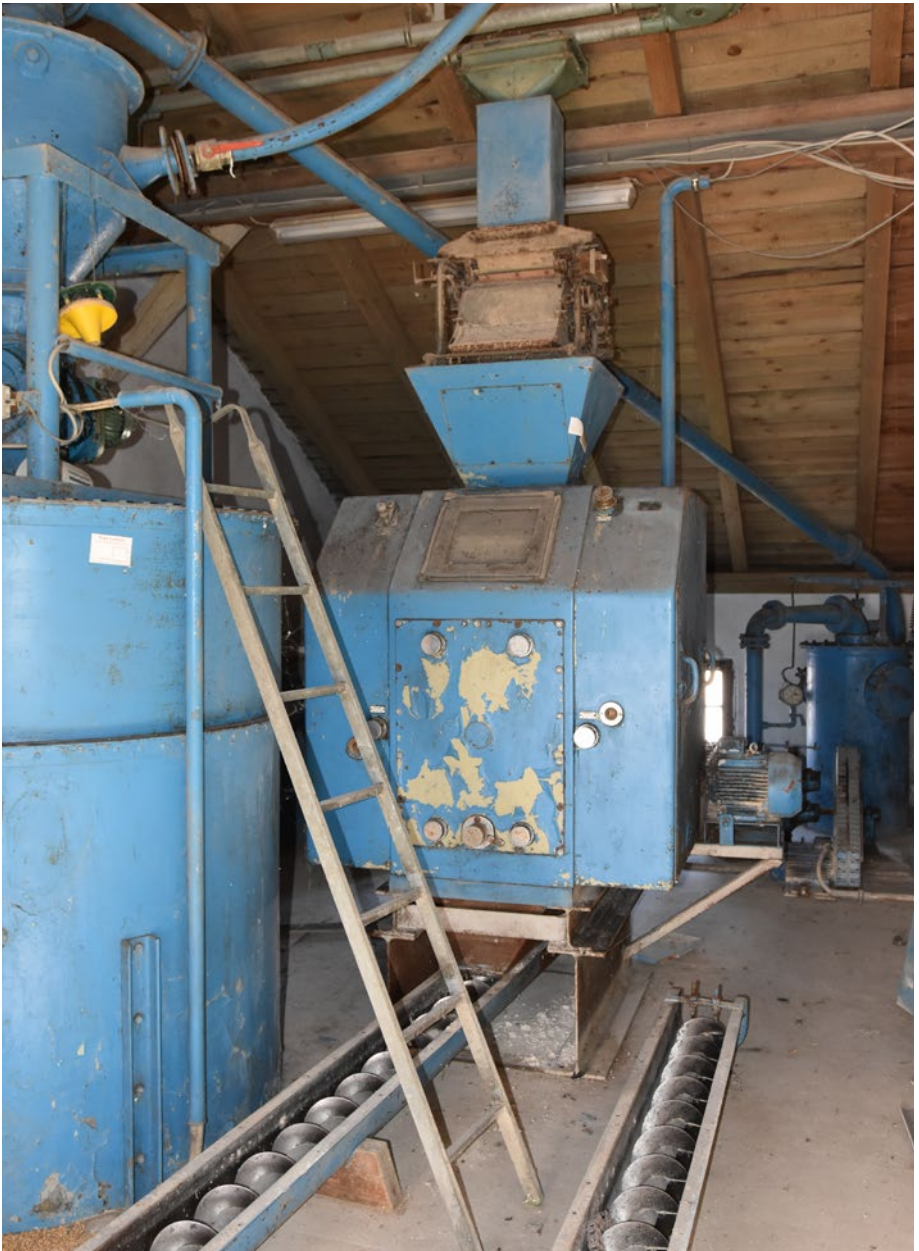
Abbildung 9: Heute erhaltene technische Ausstattung im Dachgeschoss des Sudhauses

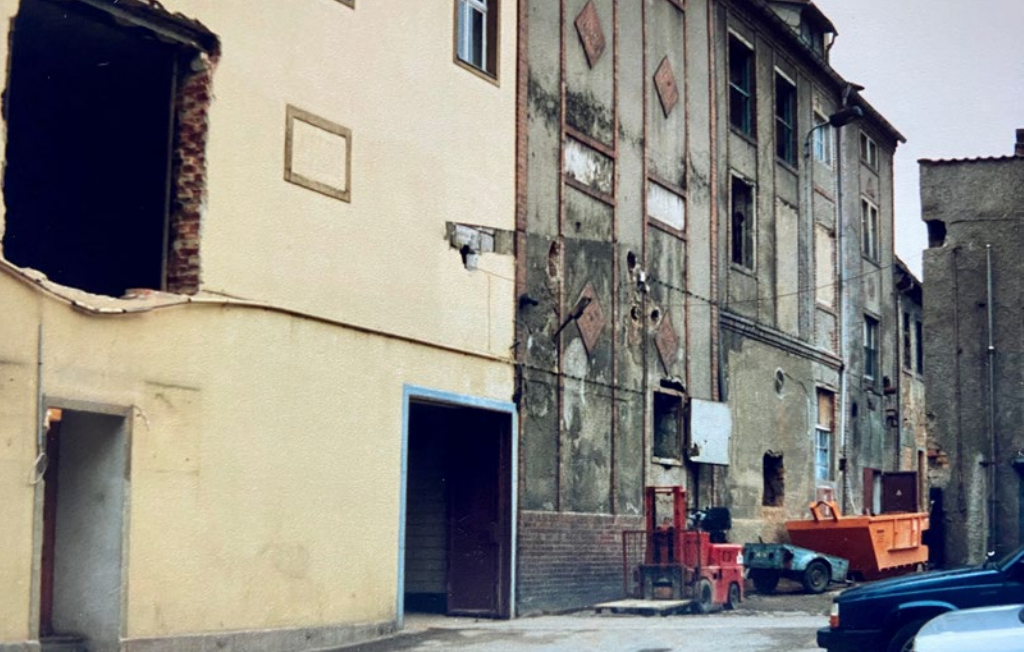
Abbildung 12: Umbauten entlang der Brauhausgasse
im Jahr 1992, Quelle: Denkmalakte UDB

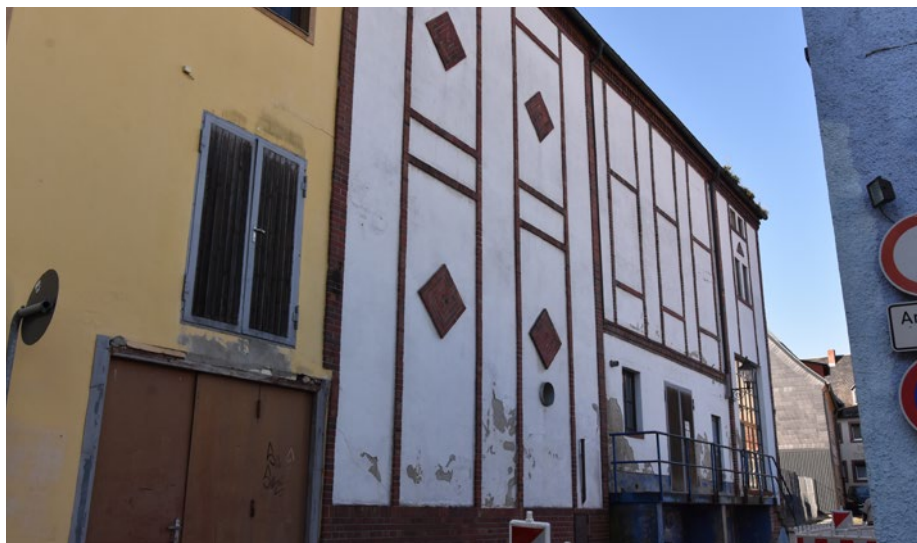
Abbildung 13: Kellereigebäude und
Sudhaus, heutige Situation

Im März **1927** wurden Pläne für einen Um- und Erweiterungsbau des Kellereigebäudes neben dem Sudhaus entlang der Brauhausgasse durch die Dresdener Brauerei-Ingenieure und Architekten Schmidt & Szajkowski vorgelegt. Die Fassadenansicht ist zu diesem Zeitpunkt bereits mit Traufgesims aus Backstein geplant, die Fensteröffnungen wurden überwiegend im Zuge eines Umbaus im Jahr 1992 verschlossen. Ein Jahr später erfolgt die Genehmigung mit leicht veränderten Grundrissen.

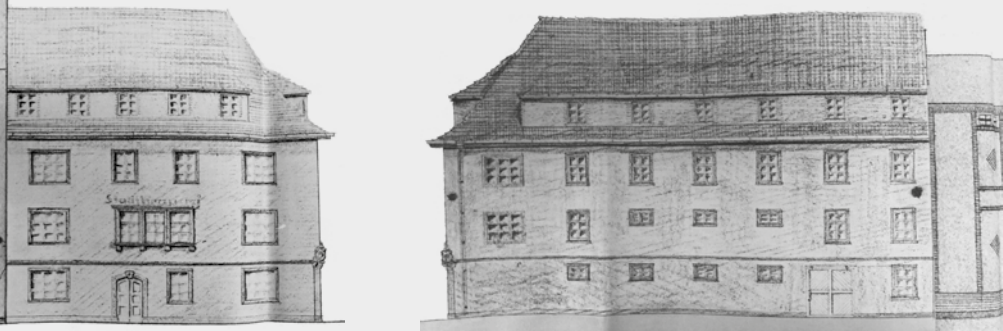
Abbildung 14: Entwurfszeichnungen im Stil der Heimatschutzarchitektur für den Umbau des Jahres 1936

Die heutige Ansicht des Gebäudes geht überwiegend auf einen im Jahr 1936 geplanten Umbau zurück. Das zweistöckige Wohngebäude mit der Mälzerei erhielt ein weiteres Vollgeschoss und darüber einen neuen Dachstuhl mit langen Schleppgauben. Die Fassaden entlang des Lutherplatzes und der Brauhausgasse waren aufwendiger gestaltet vorgesehen als sie sich letztlich realisiert wurden, beispielsweise sollten die Fenster der Wohnräume größer werden, auch war das Gewände der Eingangstür in den Planungen noch sichtbar. Im Erdgeschoss befindet sich vor dem Schlot der Malzdarre weiterhin der Büroraum, gegenüber schließt sich der Vorraum mit Treppe und daran die Küche an.

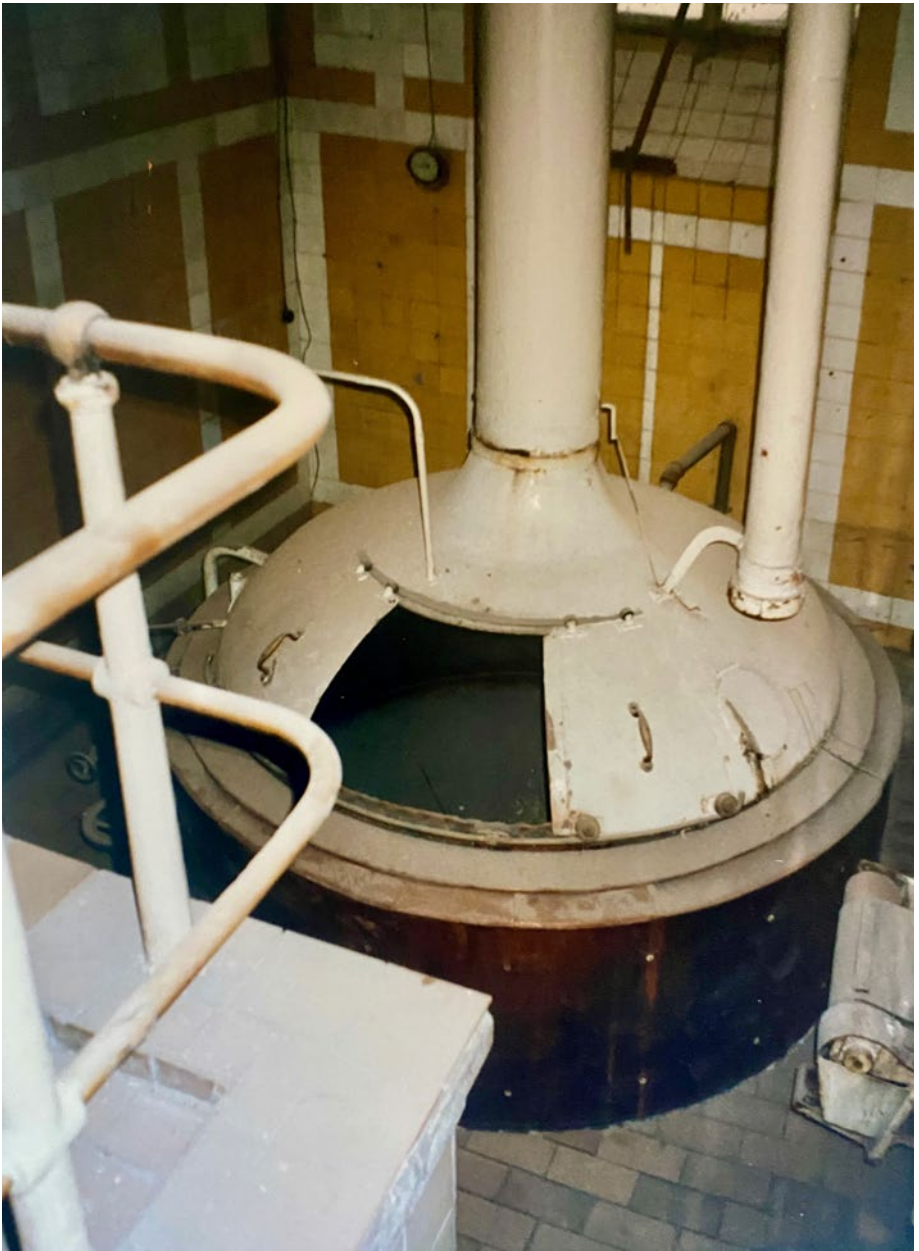
*Abbildung 16: Aufnahme des ehemaligen Sudkessels
im Jahr 1992, Quelle: Denkmalakte UDB*

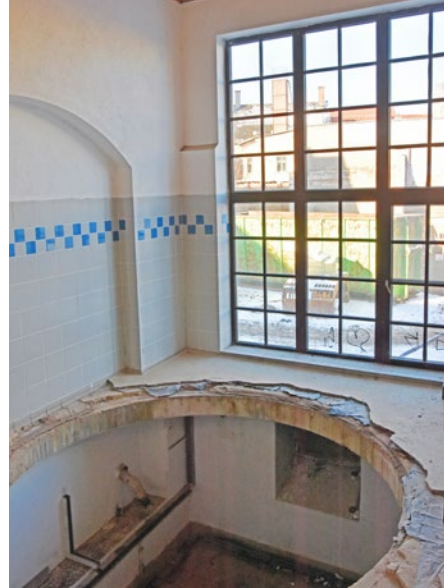
Abbildung 17: Heutige Situation nach Ausbau der 1992 eingebauten Kupferkessel

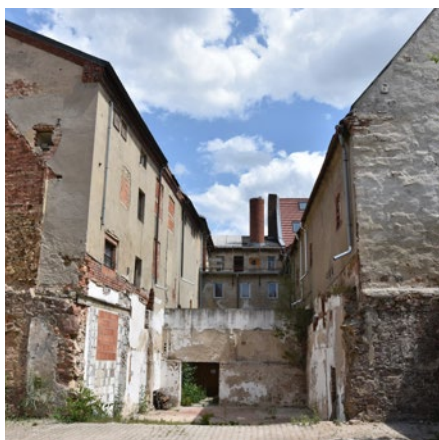
Abbildung 18: Innenhof der Brauerei mit dazugehörigem Hintergebäude Lutherplatz 4

Seine Bedeutung erhält es als Bestandteil des ehemaligen Handelshof Lutherplatz 4. Weitere Lager- und Abfüllanlagen auf der gegenüberliegenden Seite der Brauhausgasse sind nicht mehr erhalten.

Der zu dem ehemaligen Handelshof der Familie Roch gehörende Bau zeigt zum Innenhof Lutherplatz 4 im Obergeschoss gut erhaltenen Porphyrgewände in elf Fensterachsen. Im Erdgeschoss zeigen sich acht Achsen mit zwei Portalen, die jeweils von einem stilisierten Schlussstein verziert werden. Die Halbsäulen trugen womöglich einen Dachaufbau, unter dem Waren witterungsgeschützt verladen werden konnten. Womöglich diente dies der ehemaligen Post, die sich hier in der zweiten Hälfte des 19. Jahrhunderts befand. Zum nördlich gelegenen Innenhof mit dem Sudhaus besitzt das Gebäude im Obergeschoss drei elegante Fensteröffnungen mit Segmentbogen-Porphyrgewänden.

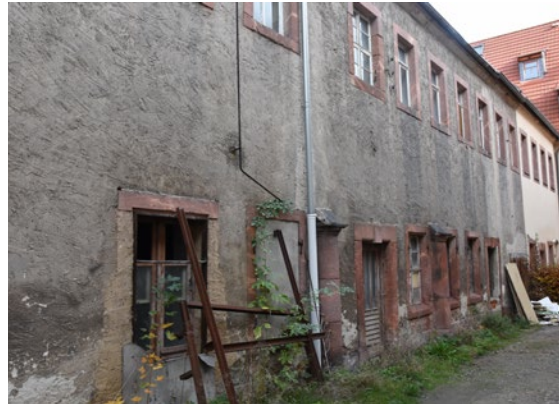
Abbildung 20:
Südfassade Hintergebäude

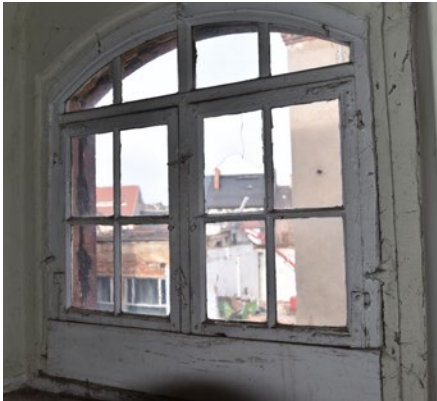
Abbildung 21:
Segmentbogenfenster

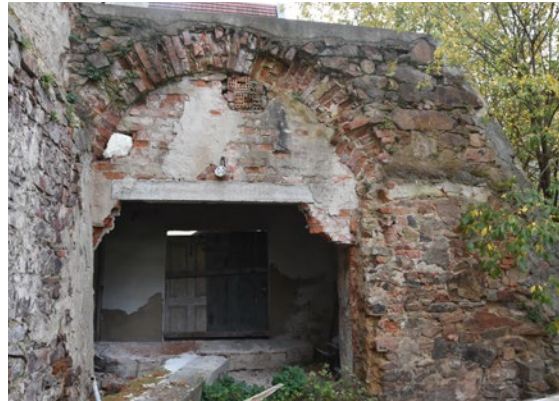
Abbildung 22: Mauerreste ehemals angrenzender Bauten sind zur Absicherung der Fassade erhalten worden.

An den Mauerresten der westlichen Giebelseite ist gut zu erkennen, dass sich hier weitere Gebäudeteile sowie ein großes Lager- und später als Wohnhaus genutztes Gebäude anschlossen. Von diesem stammen auch die westlich als Widerlager belassenen Mauer- und Gewölbereste. Ein Bauantrag aus den späten 1920er Jahren sah den Abbruch der beiden Hintergebäude zugunsten der Errichtung eines Lichtspielhauses vor. Die Pläne ermöglichen dennoch einen guten Eindruck des Handelshofes.

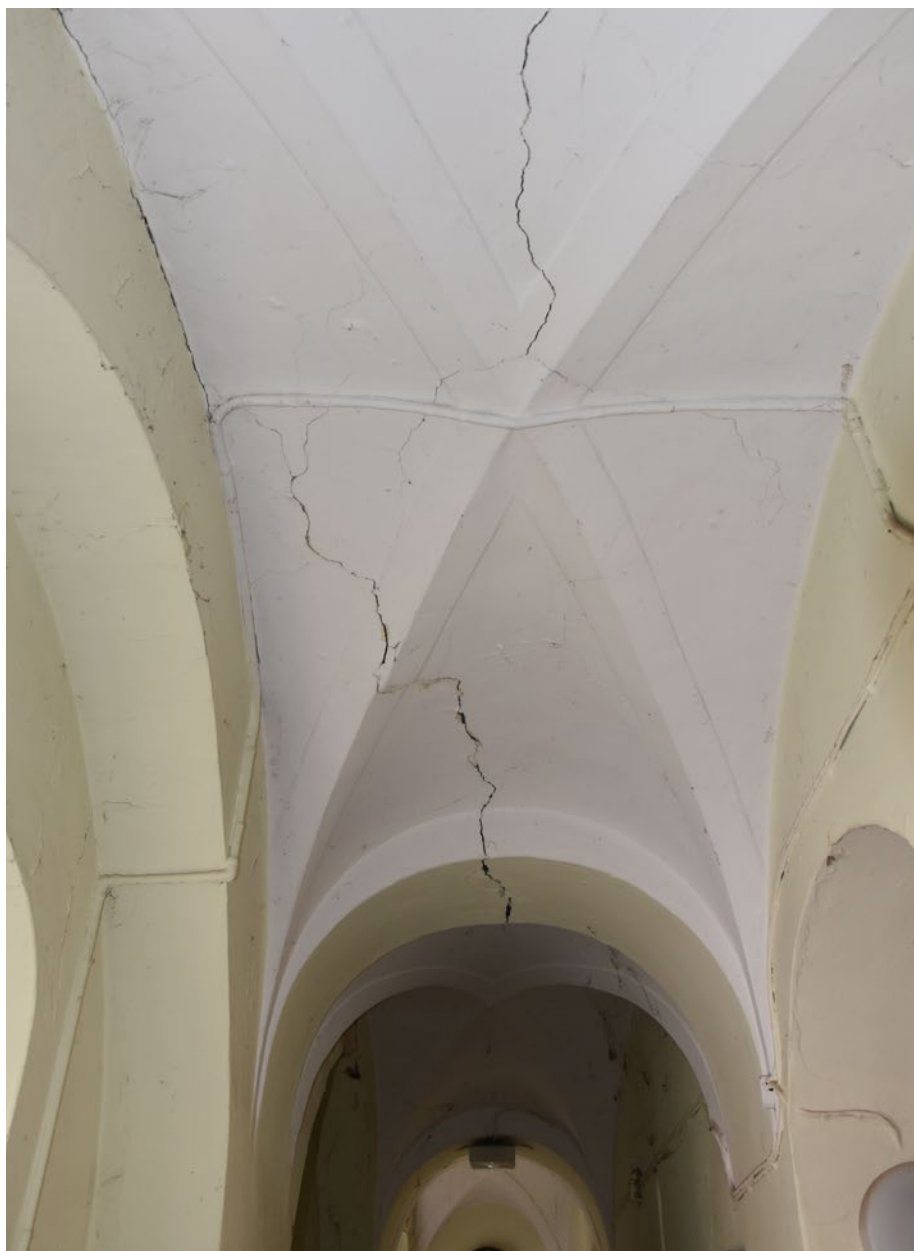
*Abbildung 23: Kreuzgratgewölbe im
schmalen Flur auf der Nordseite*

Im Inneren befinden sich im Erdgeschoss sehr hohe und von Kreuzgratgewölben geschmückte Räume. Über eine zentral gelegene Treppe gelangt man in das Obergeschoss, das ebenfalls in allen Räumen und dem schmalen, auf der Nordseite verlaufenden Flur Kreuzgratgewölbe zeigt.

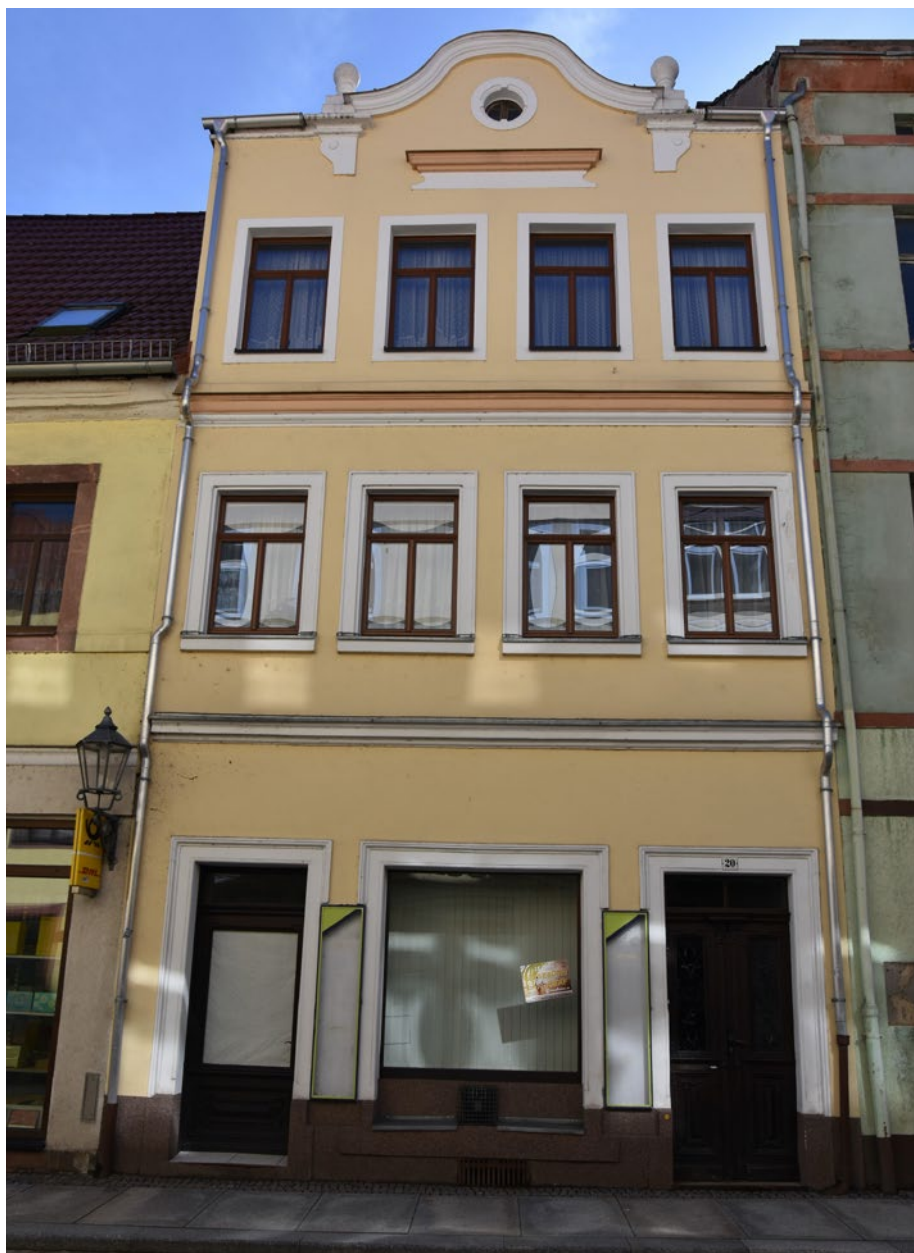
Abbildung 26: Straßenseitige Ansicht mit Ladeneinbau und ausgebautem Dachgeschoss

Zwanzig Jahre später, 1887 erfolgt ein Umbau im straßenseitigen Erdgeschoss mitsamt Fassade für die Herren Schumann und Köhler. Wie bei vielen innerstädtischen Bauten dieser Zeit wurde auch hier ein großes Schaufenster und eine weitere Zugangstür eingebaut. Im Obergeschoss waren drei Fenster vorgesehen. Noch heute zeugt dieser Umbau von dem wirtschaftlichen Aufschwung um die Jahrhundertwende (1900) in Penig.

Im Jahr 1934 erfolgt schließlich der Umbau zu der auch erhaltenen Ansicht: Der Giebel wurde beidseitig bis zum Nachbargebäude erweitert, Halbbaluster und gekuppeltes Fenster wurden zugunsten von vier in den Achsen des ersten Obergeschosses liegenden Fenstern aufgegeben. Die Verdachung des ursprünglichen Fensters ist auch heute erhalten geblieben und zeugt als Gesims von der ehemaligen Gestaltung. Auch hofseitig wird nun das ehemalige Dachgeschoss zu einem Vollgeschoss ausgebaut.

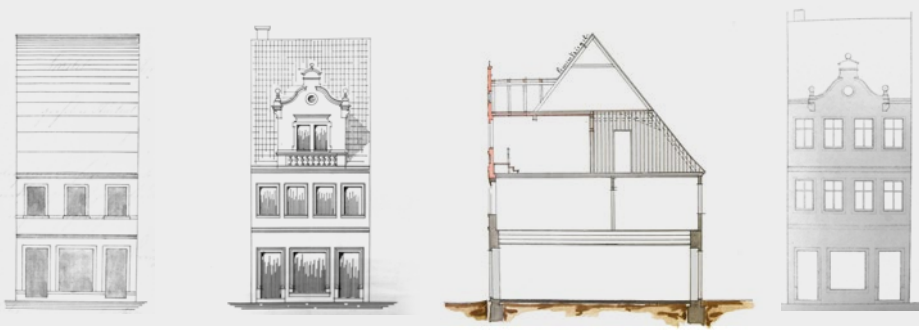
Abbildung 27: Fassadenentwicklung: 1887 Ladeneinbau, 1905 Dachgeschossausbau mit historisierendem Zwerchhausgiebel und 1934 Vollgeschoss

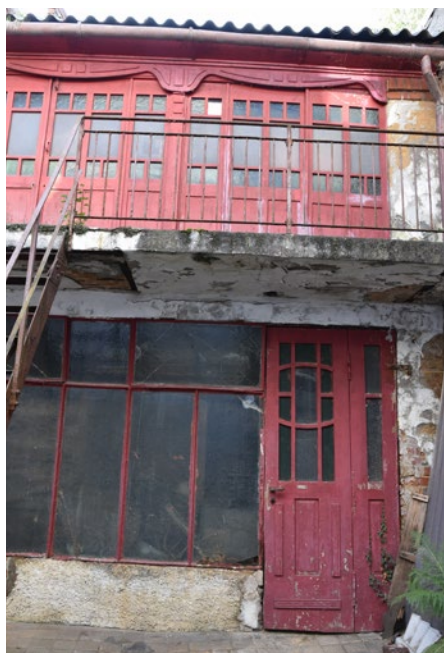
Abbildung 28: Vorhangartige Holzverzierungen im Jugendstil von 1908

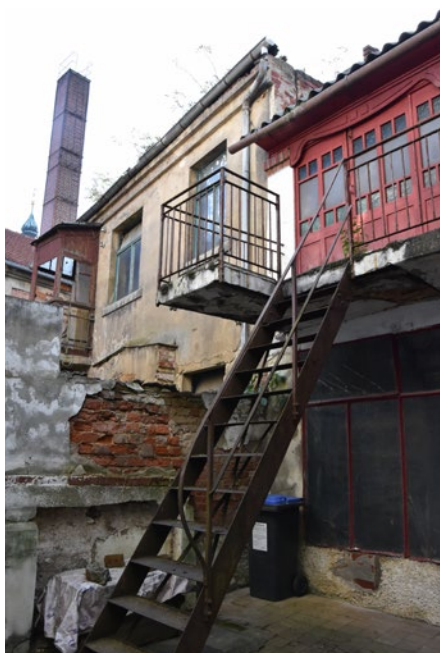
Abbildung 29: Ehemals gewerblich genutzte Bebauung und Schornstein in den Höfen

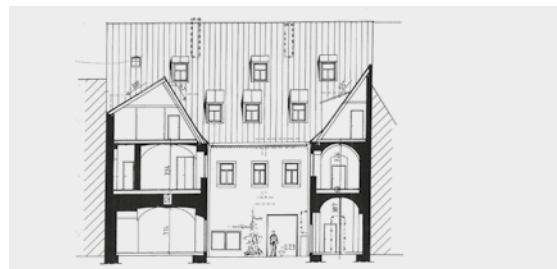
Abbildung 31: Entwurfszeichnung 2001, Querschnitt durch Seitengebäude (GoPa GmbH)

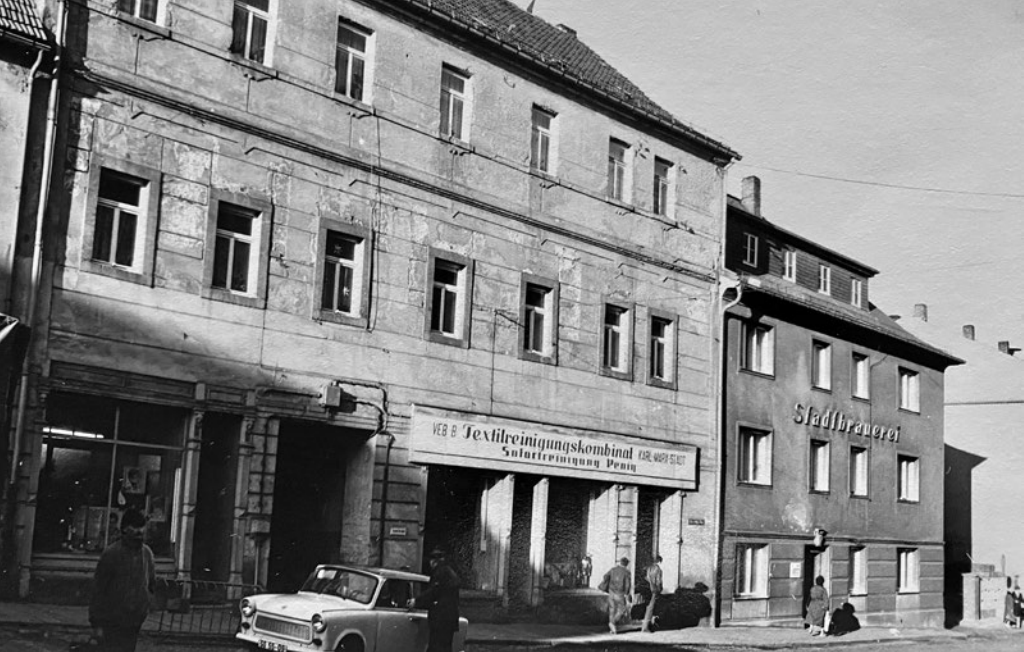
Abbildung 32: Ansicht Lutherplatz 4
im Jahr 1992 (Denkmalakte UDB)

Um die Jahrhundertwende erfolgte die Aufstockung eines zweiten Obergeschosses, das sich durch ein kräftiges Gesims absetzt und im Gegensatz zu der darunter liegenden Fassade mit Bänderung über eine glatt ausgerieben verputzte Fassade verfügt. Das ursprünglich vorhandene, barocke Mansarddach wurde damit aufgegeben. Im Vorderhaus ist bis heute die ursprüngliche, barocke Raumstruktur nachvollziehbar.

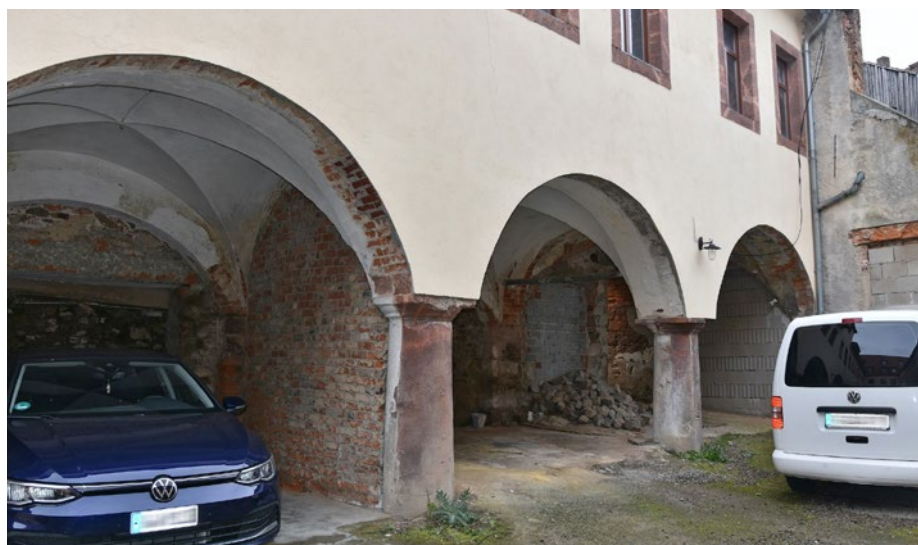
Abbildung 33: Wieder geöffnete Hallen mit
Kreuzgratgewölben und mächtigen Porphyrssäulen

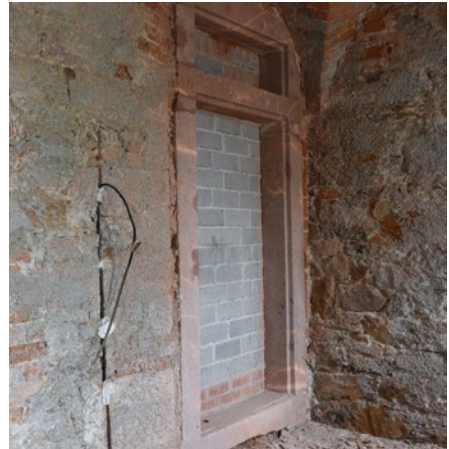
Abbildung 34 und 35: Vielfach überwölbtes Treppenhaus und Porphyportal mit Oberlicht

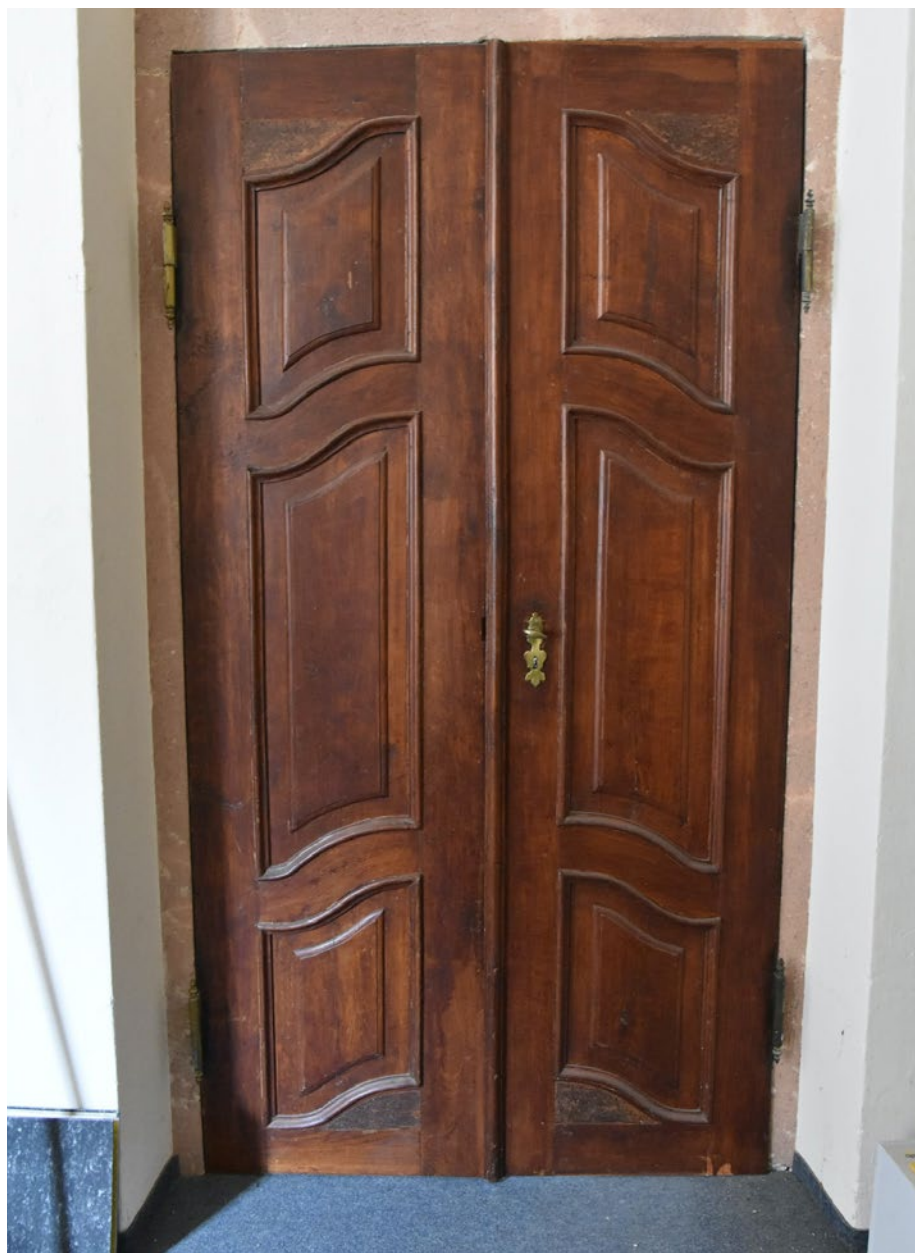
Abbildung 36:
Barocke Flügelüren

Beachtenswert ist die außergewöhnliche, aus der Bauzeit stammende Innenausstattung: Barocke Flügeltüren mit originalen Beschlägen und Türdrückergarnituren sowie repräsentative Einbauschränke zeugen von der Stellung der Familie Roch. Eine Rokoko-Stuckdecke von höchster Qualität in der Beletage zeigt Wasservögel, Krebse und andere die Flussufer der Mulde bewohnende Lebewesen.

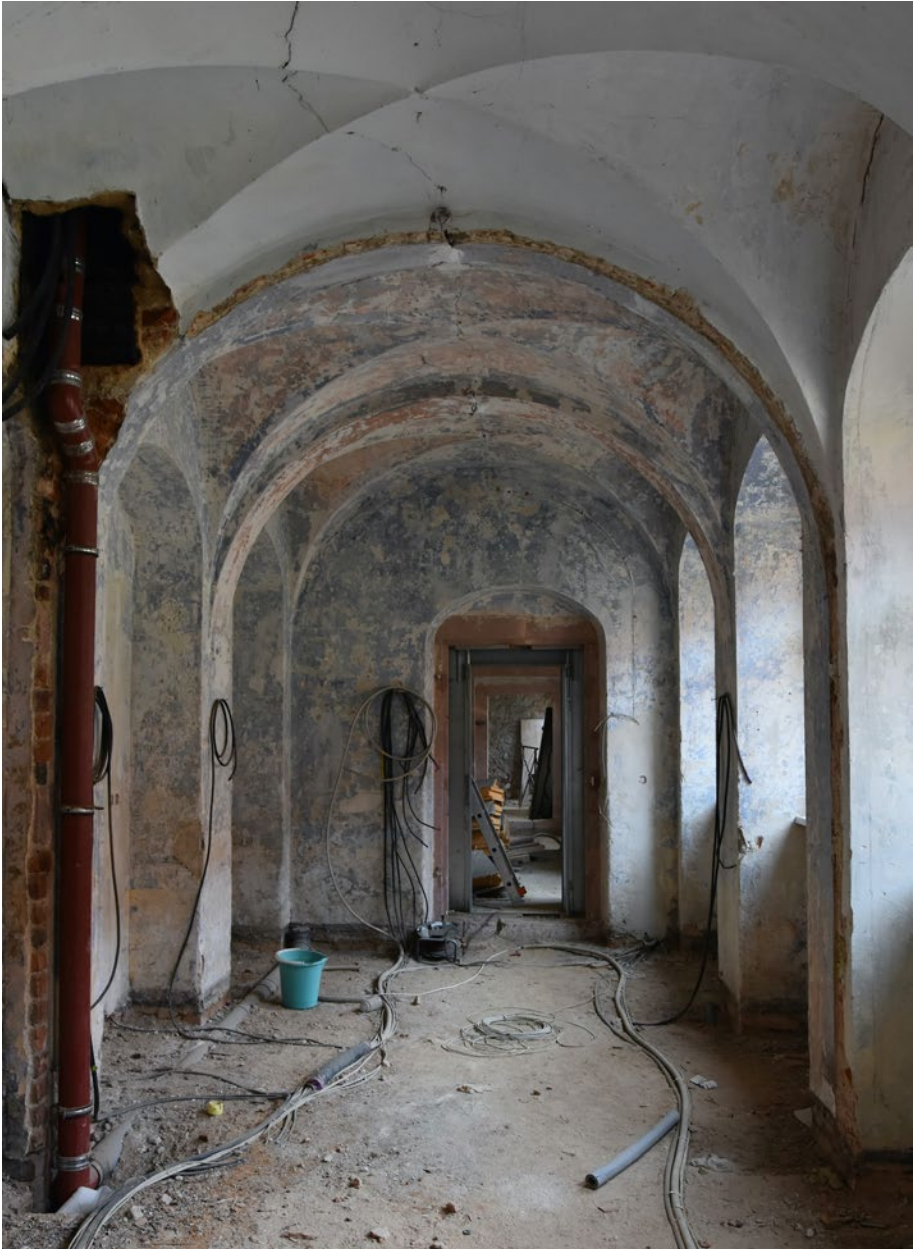
*Abbildung 37: Blick in das Obergeschoss
des südlichen Nebengebäudes*

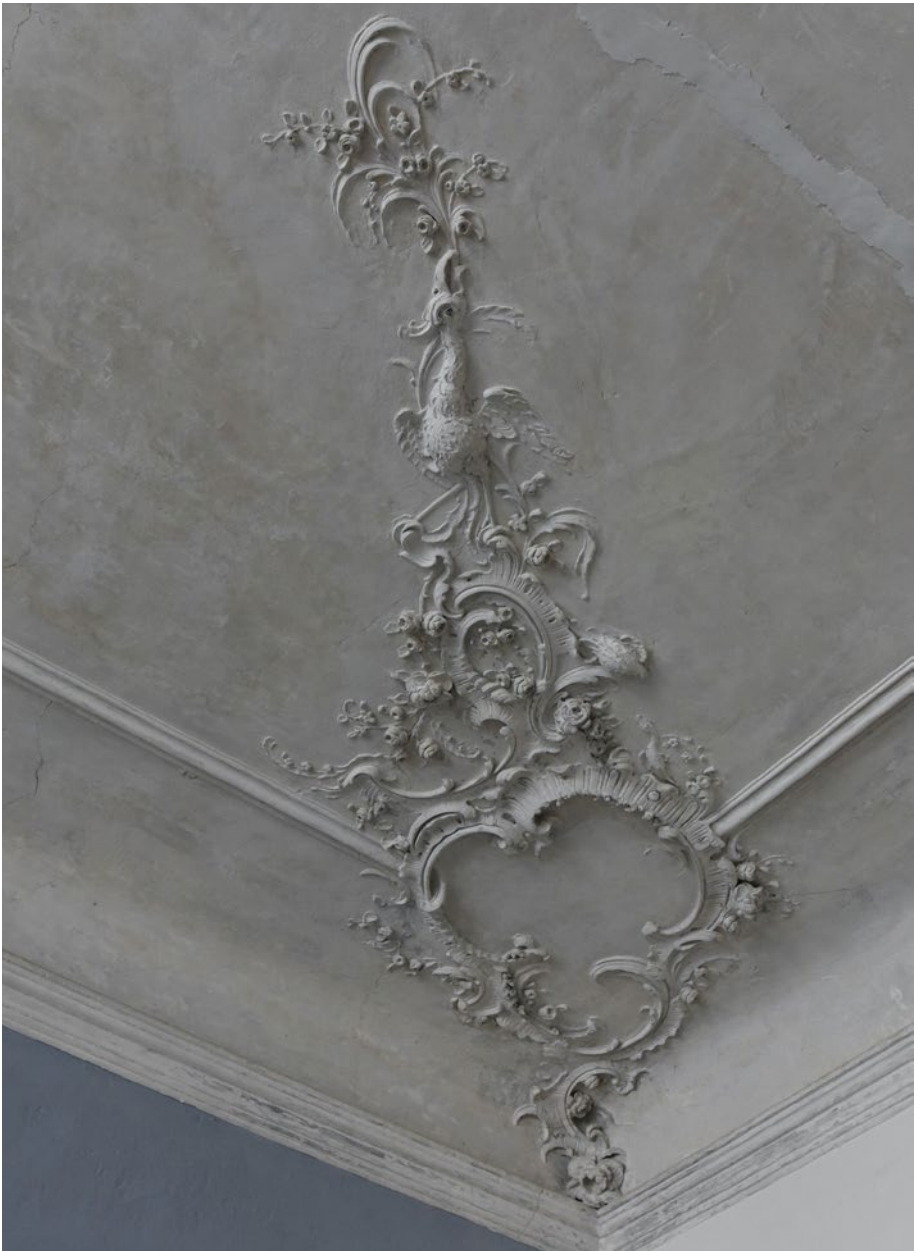
Abbildung 38:
Detail der Rokoko-Stuckdecke

Das spätbarocke Gebäude ist reich mit Kreuzgratgewölben und aufwendigen Porphyrgewänden, teilweise mit Oberlicht, ausgestattet. In der Überformung der Fassade zeigt sich wie beim Neuen Schloss eine (spät-) klassizistische Gestaltung. Die vornehme Ausstattung besitzt Seltenheitswert, insbesondere die Rokoko-Stuckdecke in der Beletage.

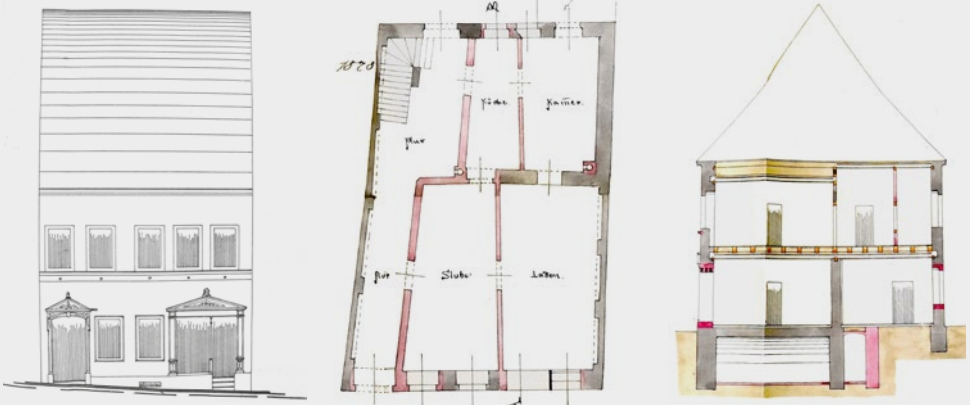
Abbildung 39:
Ladeneinbau im Jahr 1878

Ab 1820 tritt der Tuchhändler Christian Friedrich Bachmann als Eigentümer auf. Bauakten aus dem Mai 1878 zeugen von einem Umbau des rechten Teils des Erdgeschosses des nun von Karl Bruno Franke bewohnten Hauses zu einem Laden. Im Sturzbereich über dem neuen, neoklassizistisch eingefassten Schaufenster mitsamt neuem Zugang fangen drei Eisenträger die Lasten ab.

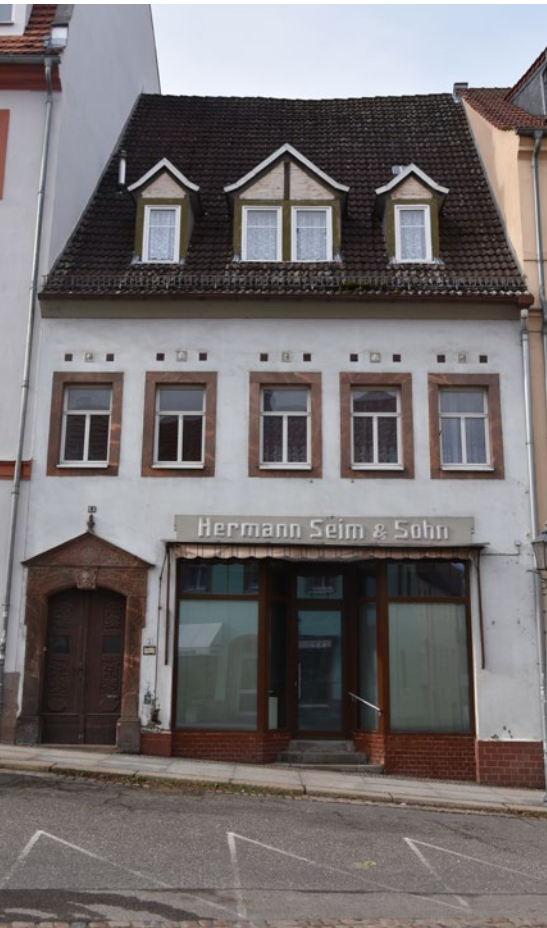
Abbildung 40: Lutherplatz 6
mit Ladeneinbau von 1908 (erneuert)

30 Jahre später, im April 1908, legte Baumeister Adolf Hellriegel Pläne für eine Vergrößerung des Ladens durch Hinzunahme der bisherigen Stube vor. Die Einrahmung weicht einer Neugestaltung mit zentralem Eingang, der so zurückversetzt ist, dass die schräg auf die Tür zulaufenden Scheiben die Schaufensterfläche vergrößern und Einblicke schaffen.

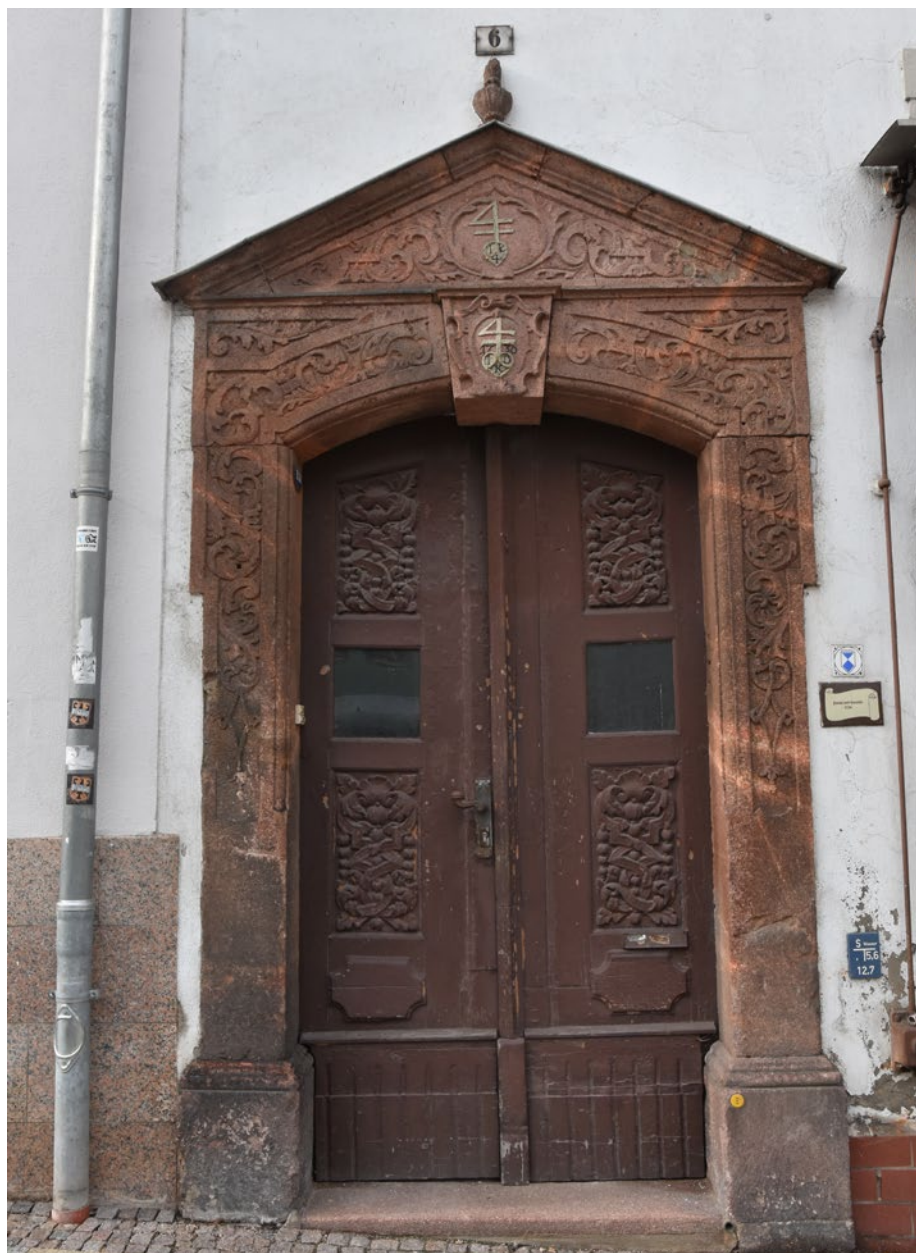
Abbildung 42: Porphyrportal mit doppeltem Hauszeichen der Familie Köhler

Es enthält zwei identischen Hauszeichen, deren herzförmige Kartuschen die Initialen „IDK“ und „I+K“ zeigen und damit auf Johann David Köhler als Eigentümer verweisen. In den Gerichtsbüchern ist für das Jahr 1666 bereits ein Hans Köhler als Eigentümer des Grundstücks vermerkt. Nach dem Stadtbrand von 1748 errichtet der Hausherr ein weiteres Haus am Schloßplatz 9, ebenfalls mit einem aufwendigen Portal und einer mit Schnitzwerk versehener Tür. In der Folge wird das Grund-

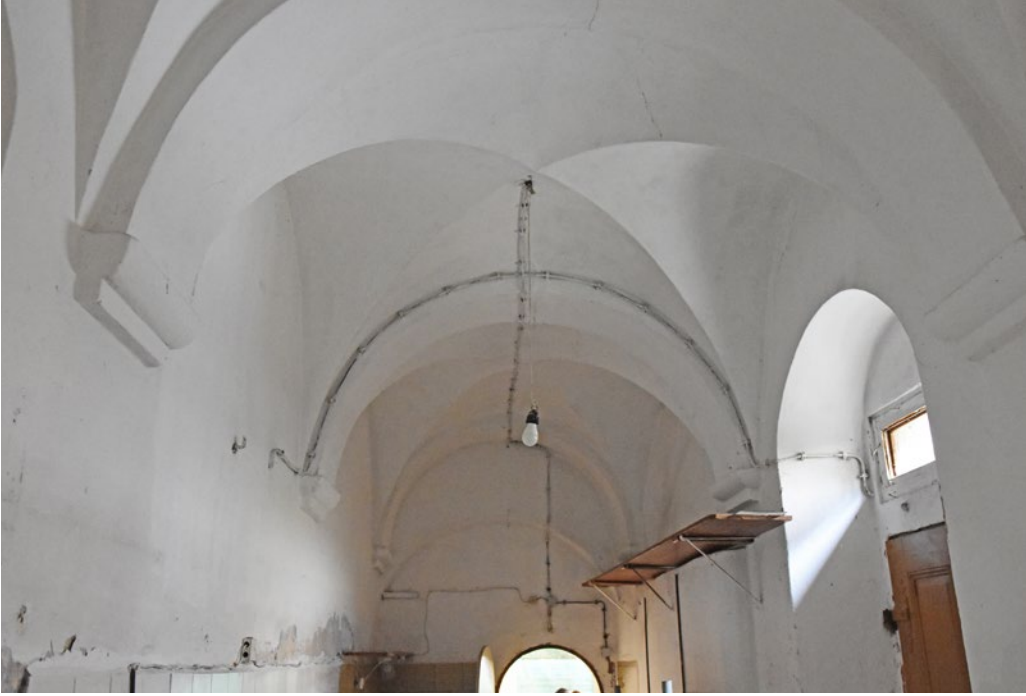
Abbildung 43:
Kreuzgratgewölbe im Nebengebäude

Fassade zum Hof befindet sich ein weiteres Porphyportal mit Schlussstein, neben dem die Zahl „1734“ in den Stein geschlagen ist. Vom Ladenbereich führt eine rundbogige Holztür in einem Porphyportal zu dem Nebengebäude, dessen hohes Erdgeschoss besitzt ein beeindruckendes Kreuzgratgewölbe mit drei Jochen.

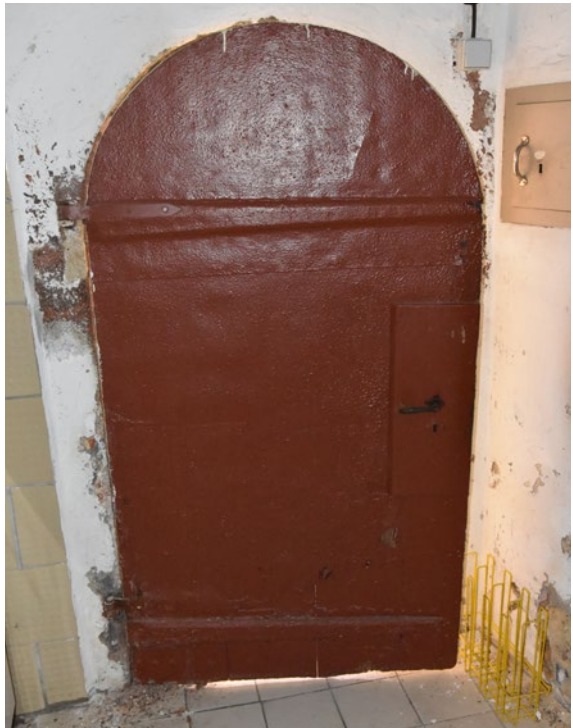
Abbildung 44: Eisenbeschlagene
„Brandschutztür“ zum Nebengebäude
vor Instandsetzung

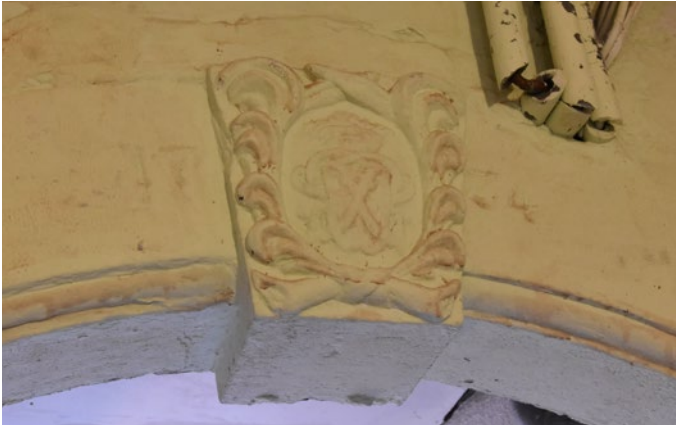
Abbildung 45: Porphyrtportal mit Jahreszahl 1734 und Schlussstein

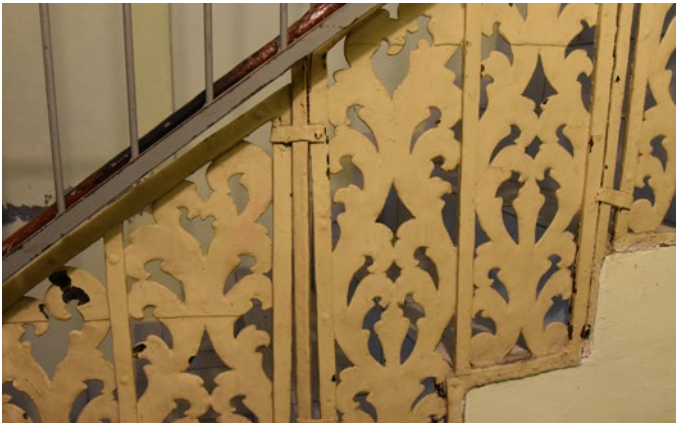
Abbildung 46: Barockes Treppengeländer aus Metall

Im Inneren ist das im Erdgeschoss aus Metall ausgeführte Treppengeländer mit barocken Formen beachtenswert. Die Formen wiederholen sich im Obergeschoss, sie sind dort jedoch aus Holz hergestellt. Die zur Kellertreppe führende Tür besitzt weit geschwungene Beschläge, wie sie im Barock üblich waren. An der ehemaligen
