Denkmale in Mittelsachsen

Das Brauhaus in Penig und seine Umgebung

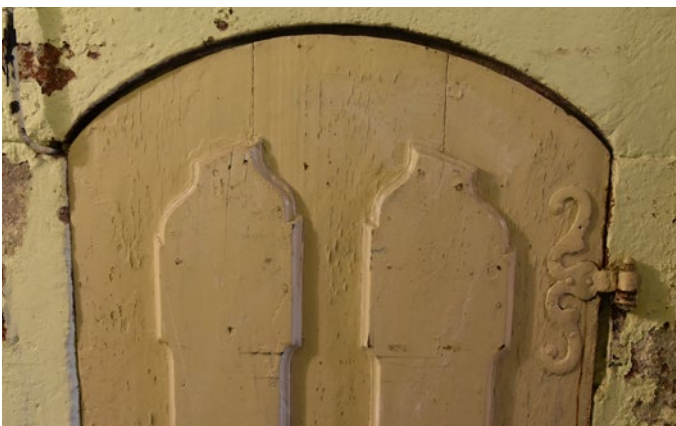
Abbildung 47: Tür mit Aufdoppelungen und geschwungenen Beschlägen aus dem 18. Jahrhundert

Im Inneren ist das im Erdgeschoss aus Metall ausgeführte Treppengeländer mit barocken Formen beachtenswert. Die Formen wiederholen sich im Obergeschoss, sie sind dort jedoch aus Holz hergestellt. Die zur Kellertreppe führende Tür besitzt weit geschwungene Beschläge, wie sie im Barock üblich waren. An der ehemaligen

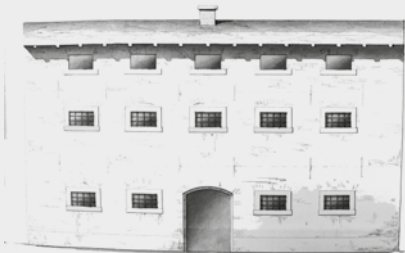
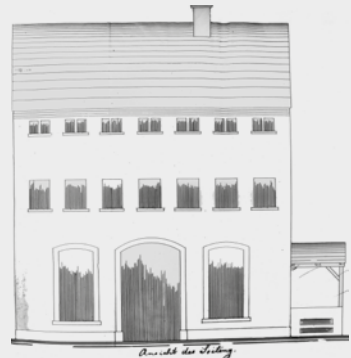
Abbildung 48 und 49: Lager für eine Seifensiederei 1861 und Errichtung einer Schmiede 1869

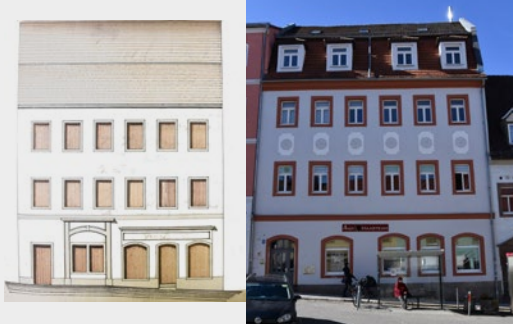
Abbildung 50 und 51:
Ansicht 1882 (links) und 2023 (rechts)

Gustav Wilhelm Kluge tritt 1882 auch als Eigentümer für einen am Vorderhaus vorzunehmenden Umbau auf: In das dreistöckige Gebäude mit sechs Fensterachsen wird in diesem Jahr eine neue Esse eingezogen. Im Erdgeschoss existiert bereits ein Ladeneinbau, der zwischen zwei Segmentbogenfenstern durch eine Tür betreten werden kann.

Die im 1882er Plan noch gezeigte Eingangstür zum Laden soll zurückgebaut werden. Eine Fotoaufnahme aus dem Jahr 1090 belegt, dass es bereits zuvor eine Angleichung der Fenster- und Türöffnungen und eine rustikalen Fassadengestaltung mit im Putz andeudeteten Quadersteinen gegeben haben muss. Die Segmentbogenfenster bleiben im Umbau bestehen, die Tür wird durch Einbau einer Brüstung zum Fenster. Auch wenn heute die andeudetete Quadersteinfassade verloren ist, so zeugt das schmalere mittige Fenster von der ehemaligen Tür des Ladens.

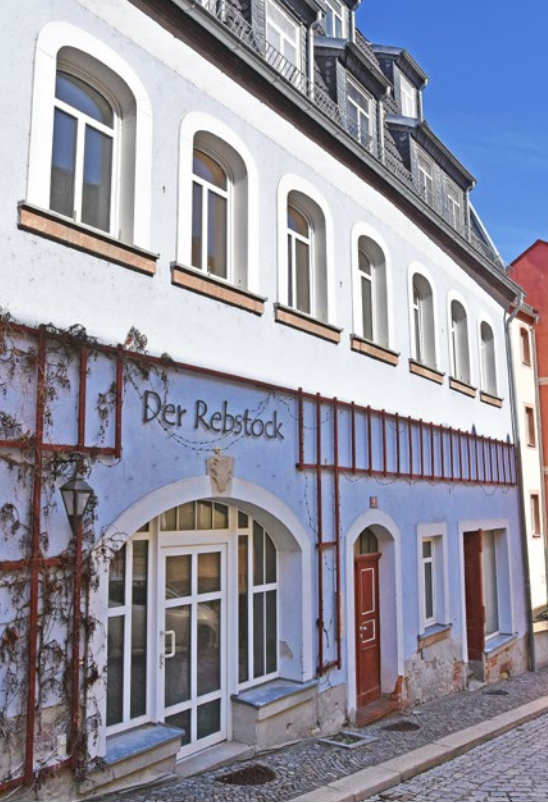
Abbildung 56: Langer Berg 6
mit Ladeneinbau in der Zufahrt

ein nach 1908 realisierter Ladeneinbau mit Eingangstür und einem verzierten Holzelement in dem vormaligen Mangelraum. Das Obergeschoss zeigt Segmentbogenfenster in sieben Achsen über Sohlbankgesimsen aus Naturstein.
